# PORTRAIT SOMMAIRE

## LAC CRÈVE-FAIM

Suzanne Beaudry

Organisme des Bassins versants de la Côte-du-Sud

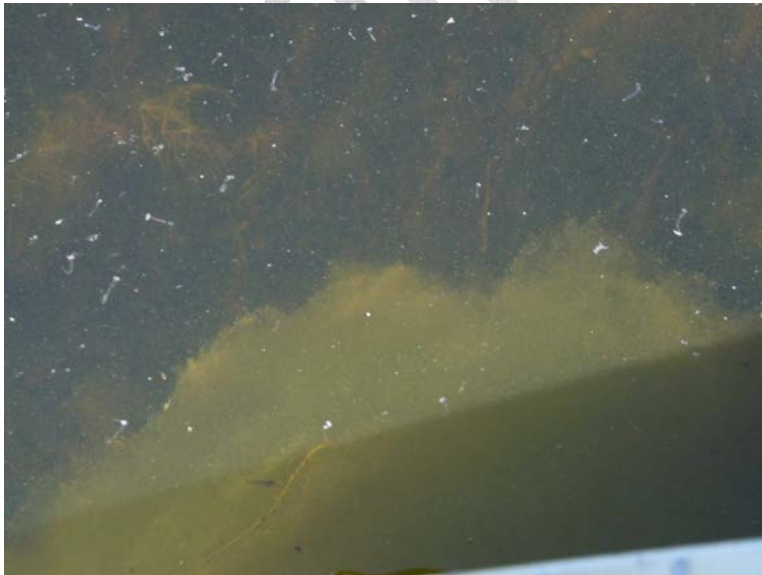
Le fond du lac est vaseux et le lit de sédiments varierait de 15 cm jusqu'à 60 cm, selon les mesures effectuées dans l'herbier. Plusieurs endroits du lac sont tapissés par le potamot à grandes feuilles (*Potamogeton amplifolius*). On a également retrouvé une masse algale gélatineuse et pigmentée d'origine inconnue qui pourrait possiblement contenir des cyanobactéries. Cette croissance est un phénomène qui est apparu en 2010 et doit être suivi étroitement en 2011.

Figure 2 : Masse gélatineuse (source OBV CdS)

Dans la baie des amoureux, on observe les rondins de bois et des souches recouverts de périphyton et un événement nouveau est apparu en 2010, une masse algale gélatineuse présentant des pigments verts et qui pourrait possiblement contenir des cyanobactéries.

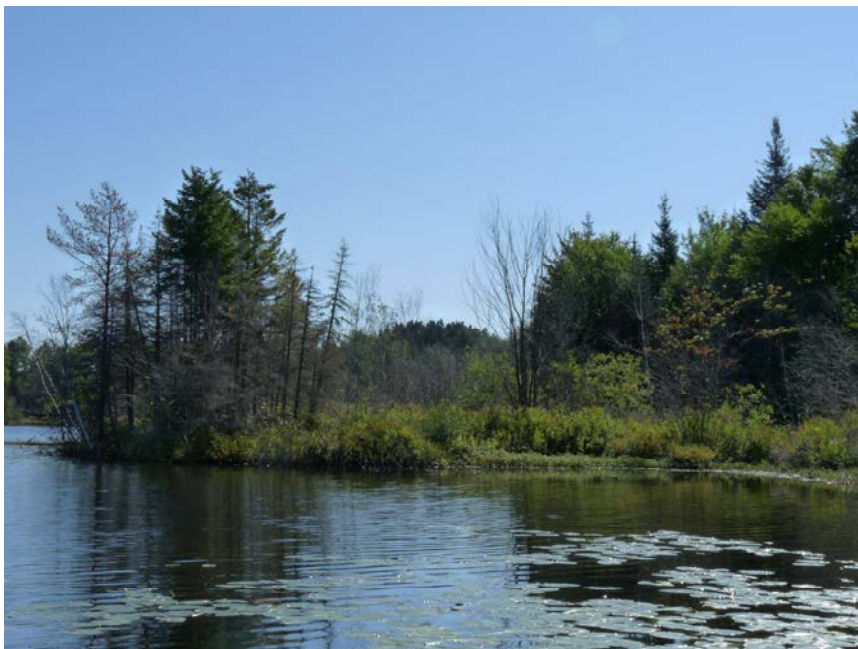
**Figure 3 : Plantes aquatiques (source OBV CdS)**

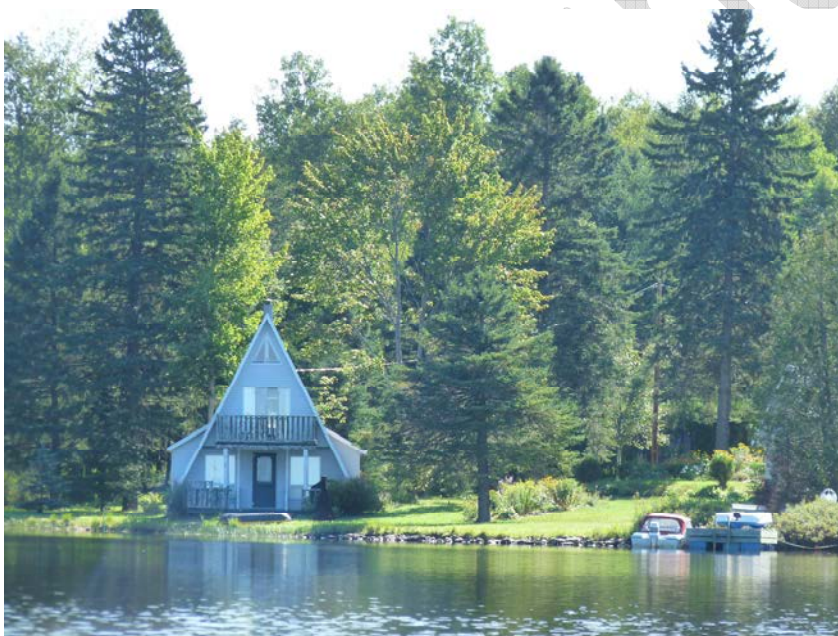
**Figure 4 : Plantes aquatiques (source OBV CdS)**

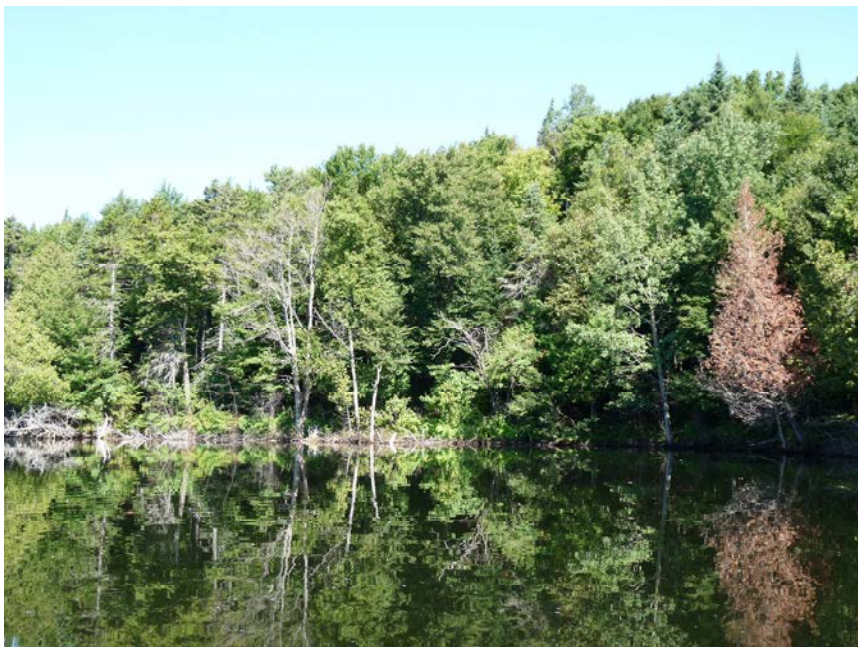
Suite à nos observations sur le terrain lors de la prise de données, on peut constater une détérioration très évidente de la végétation causée par l'inondation des terrains. On retrouve beaucoup d'arbres morts et la perte de végétation sur les bandes riveraines. On note des problèmes d'érosion, les rives sont érodées et on observe beaucoup de sédiments en suspension.

**Figure 5 : Perte de végétation (arbres morts) (source OBV CdS)**

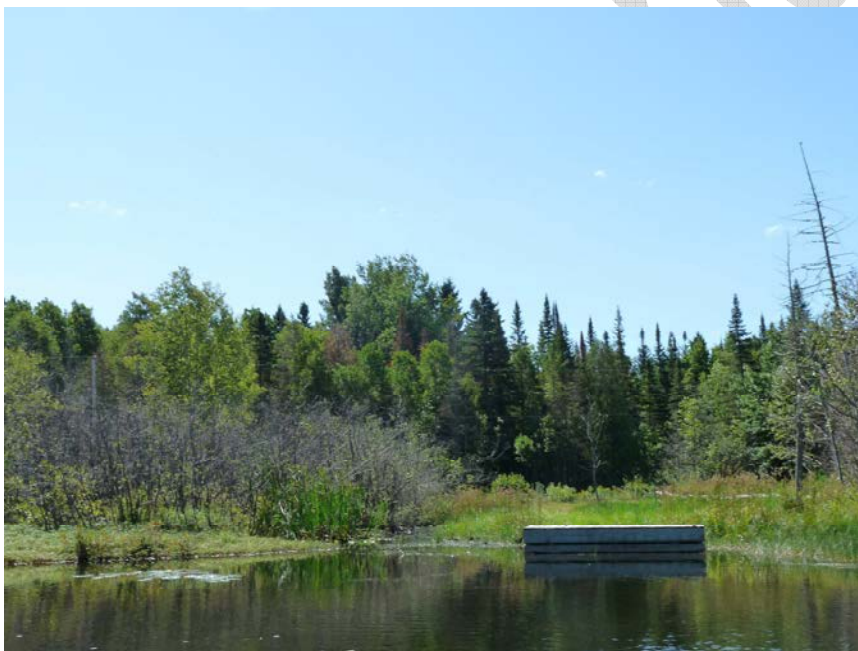
**Figure 6 : Herbier, perte de végétation (source OBV CdS)**

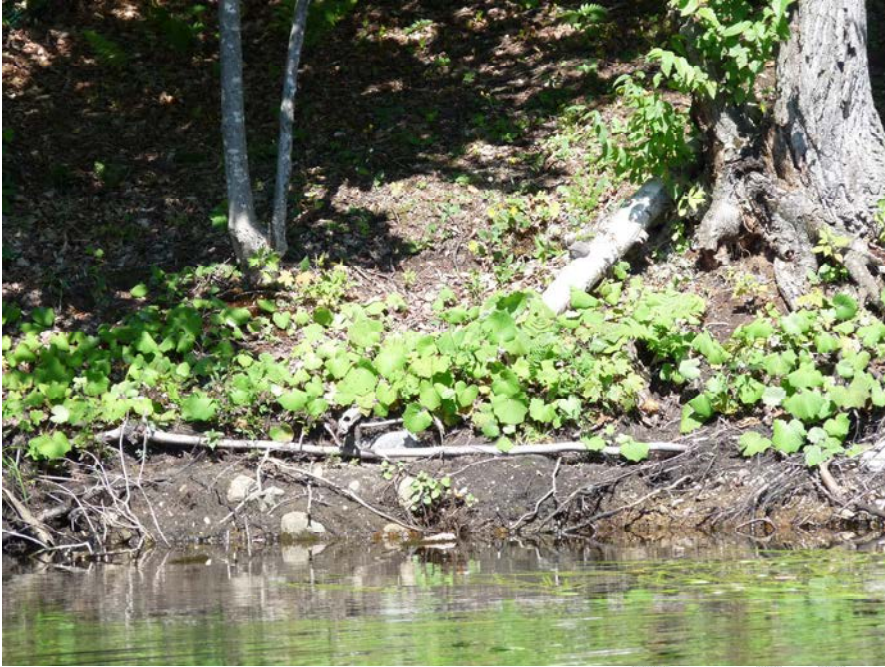
**Figure 7 : Sol érodé (source OBV CdS)**

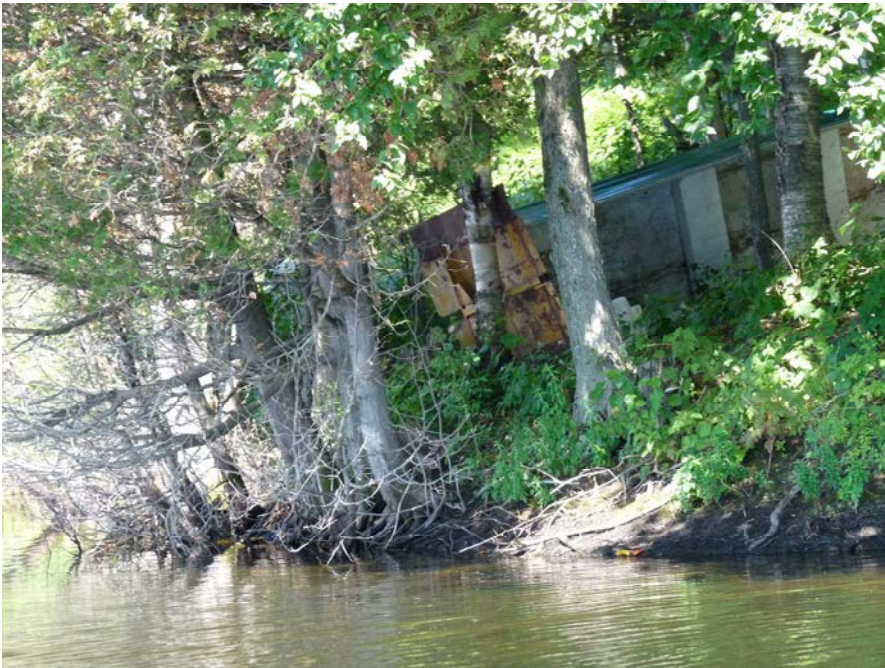
Le lac Crève-Faim mesure environ un kilomètre de longueur par un quart de kilomètre de largeur. La profondeur moyenne se situe aux alentours de 3 mètres avec deux fosses d'environ 4 et 4,5 mètres de profondeur. On retrouve 77 propriétés riveraines dont 15 dans le secteur de St-Damien et 17 résidences permanentes. On retrouve un accès public au lac. Au début des années 1990, un chemin a été réalisé par la municipalité au Nord-est du lac sans l'installation d'un tuyau d'écoulement. La décharge du lac est colmatée causant ainsi d'importantes inondations depuis dix ans. Cette problématique y est accrue depuis deux ans. Une des propriétés a perdu environ 20 pieds de berge. Situé dans un secteur forestier, la composition des berges du lac Crève-Faim est estimée à 60% boisée et 40% artificialisée. La variation du niveau d'eau du lac cause la mort de certains arbres et arbustes au bord de l'eau car ils ne sont pas adaptés à ces conditions.

**Figure 8 : Arbres affectés par la variation du niveau d'eau du lac (source OBV CdS)**
